Ingenieurgeologisches Gutachten

| Projekt-Nr.: | 210991-1 |
| Bauvorhaben: | Neubau von zwei Mehrfamilienhäusern mit Tiefgarage Kreuzeckweg 82491 Grainau Flur-Nr. 507, Gemarkung Grainau |

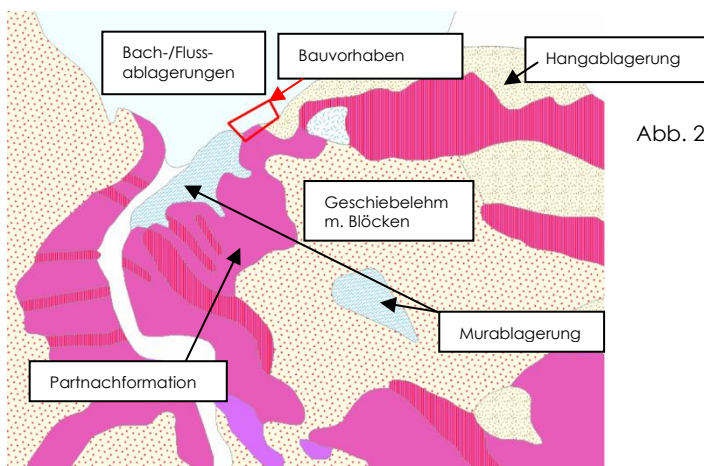
Abb. 2: Geologische Karte (Quelle: geoportal.bayern.de)

Die Abbildung 1 zeigt die in der nahen Umgebung des Bauvorhabens vom Bayerischen Landesamt für Umwelt kartierten Geogefahren. Es wird deutlich, dass das Gebiet vor allem von flachgründigen Hanganbrüchen und Rutschanfälligkeiten dominiert wird.

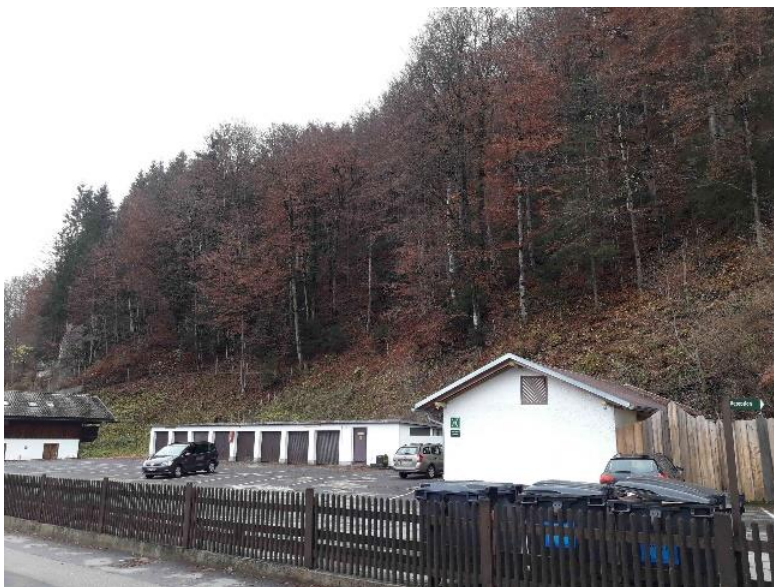
Foto 1

Die Neigung für den bewaldeten Hangabschnitt kann anhand der Daten des *Online-dienstes BayernAtlas* mit ca. 50 – 60° angegeben werden.

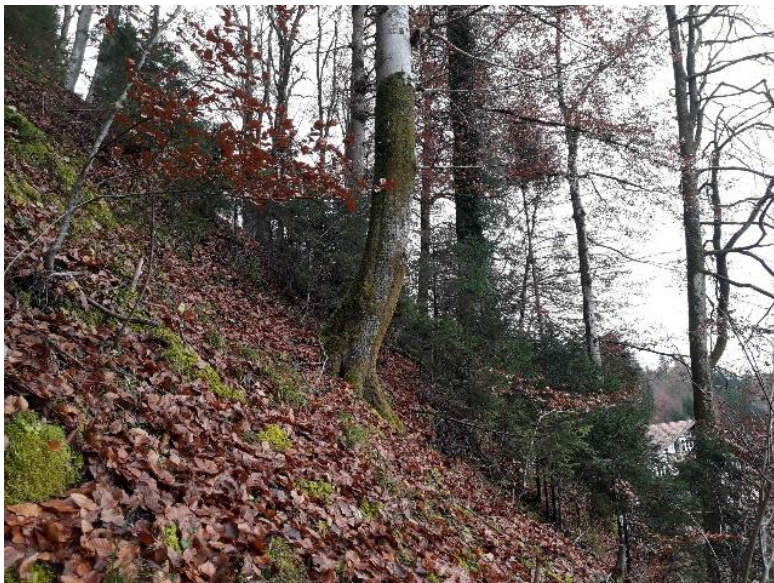
Foto 2

Die Bäume streben danach senkrecht zu wachsen. Ist der Hang rutschanfällig oder neigt er zum Hangkriechen, so versucht der Baum die Senkrechte weiterhin aufrechtzuerhalten und entsteht der sog. „Säbelwuchs“.

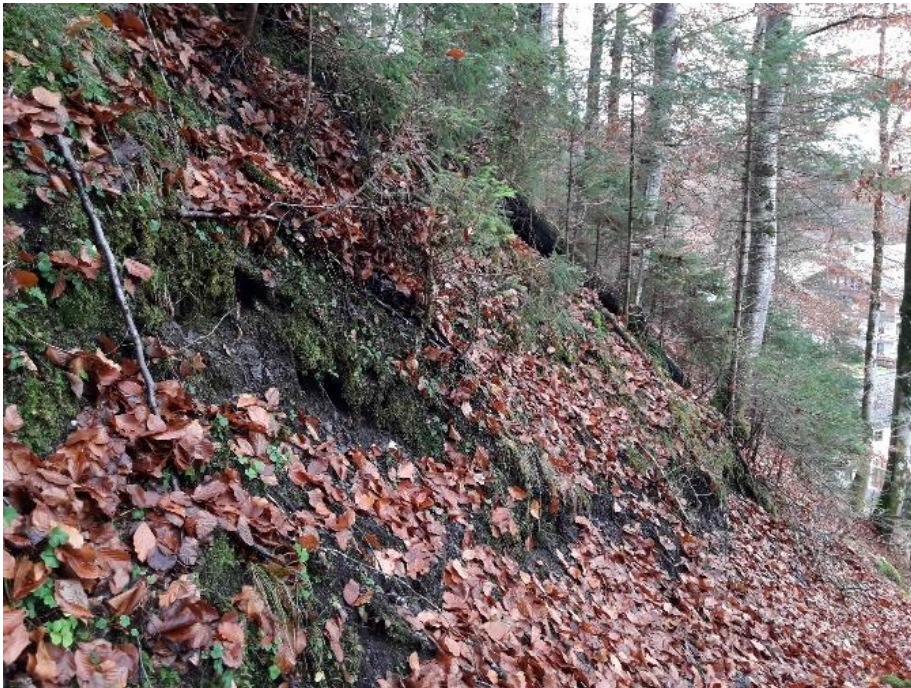
Foto 3

- Erdbeben, Rissstrukturen, umgefallene Bäume:

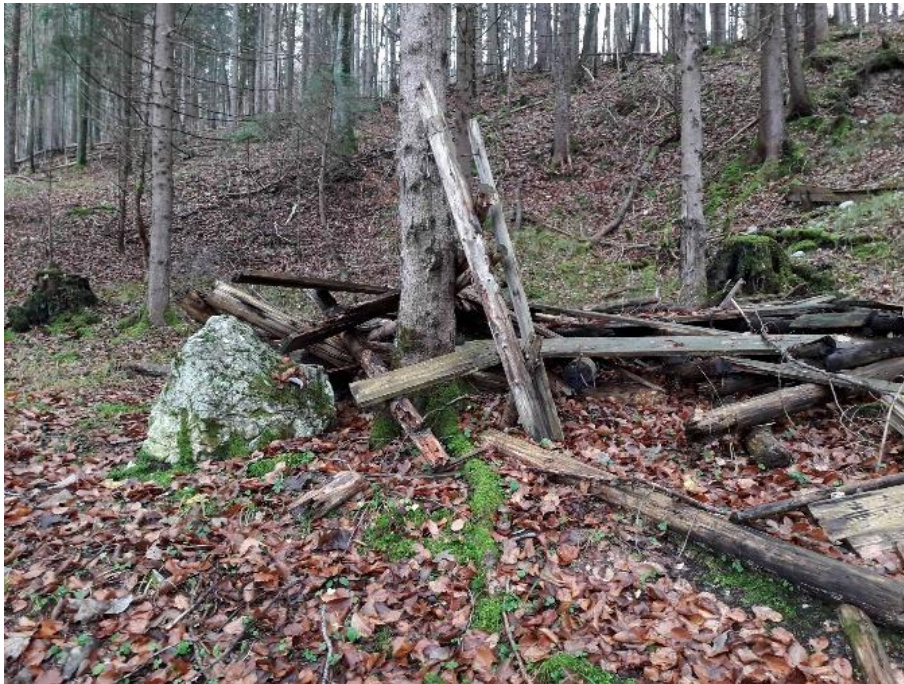
Foto 5

Steine und Blöcke oberhalb des bewaldeten Bereichs. Diese stammen voraussichtlich aus den höheren Lagen des Berges Waldeck.

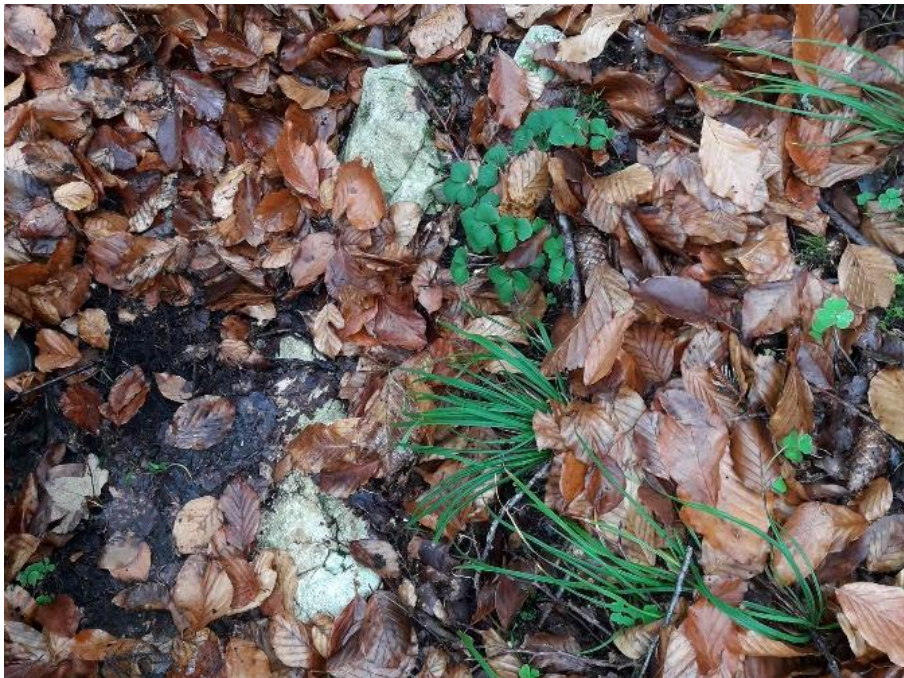
Foto 6

Steine unter dem Laub

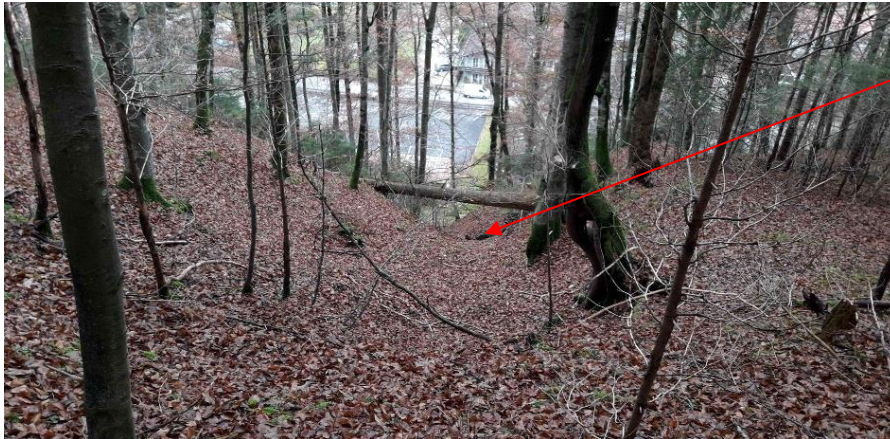
Foto 7

Hier ist eine Einbuchtung zu erkennen, die den verrohrten Bach andeutet. Der Bach verläuft bis zum Parkplatz und ist unterirdisch an einen Sickerschacht angeschlossen.

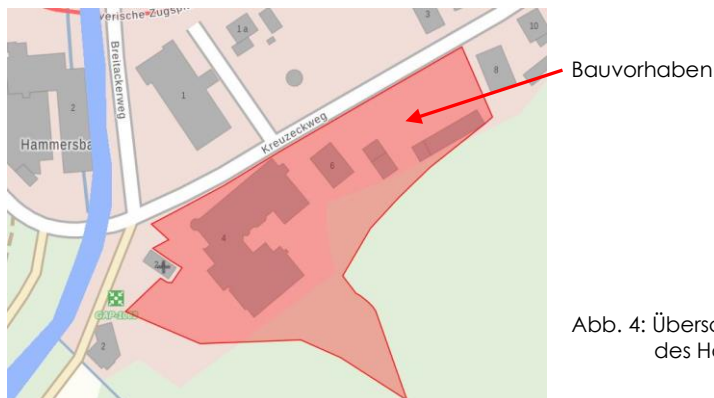
Abb. 4: Überschwemmungsbereiche bei einem HQ100 (blau) des Hammersbachs

Bei den Bohrarbeiten am 15.11.2021 wurde kein Grund- und kein Schichtwasser angetroffen. Das untersuchte Grundstück liegt im Einflussbereich des ca. 90 m westlich gelegenen Hammersbachs. Erfahrungsgemäß unterliegt der Grundwasserspiegel in Gebirgsregionen starken Schwankungen. Hinzu kommt die Lage am Hangfuß, wo sich das Hang- bzw. Schichtwasser verstärkt ansammelt.

Entsprechend dem online Dienst Bayernatlas liegt das Gebiet in einem wassersensiblen Bereich. Diese kennzeichnen u.a. zeitweise natürlich hoch anstehendes Grundwasser, über die Ufer tretende Bäche und Überspülungen des Geländes (s. Anlage 1.3). Das Überschwemmungsgebiet des Hammersbachs reicht weder bei einem HQ₁₀₀ noch bei einem HQ_{Extrem} an das Bauvorhaben

Wir empfehlen den **Bemessungswasserstand auf 769,0 m ü.NHN** anzusetzen.
